## Åtgärdsplan för Yxsjöbäcken och Nordsjöbäcken

Titel: Åtgärdsplan för Yxsjöbäcken och Nordsjöbäcken  
Beställare: Nordsjöns FVOF  
Författare: Jonathan Bark Lott (jonathan@watercircle.se)

Omslagsbild: Sträcka 3 i Nordsjöbäcken  
Foto: WaterCircle AB, om inget annat anges  
Kartor: Lantmäteriets topografiska kara  
Datum: 2024-10-21

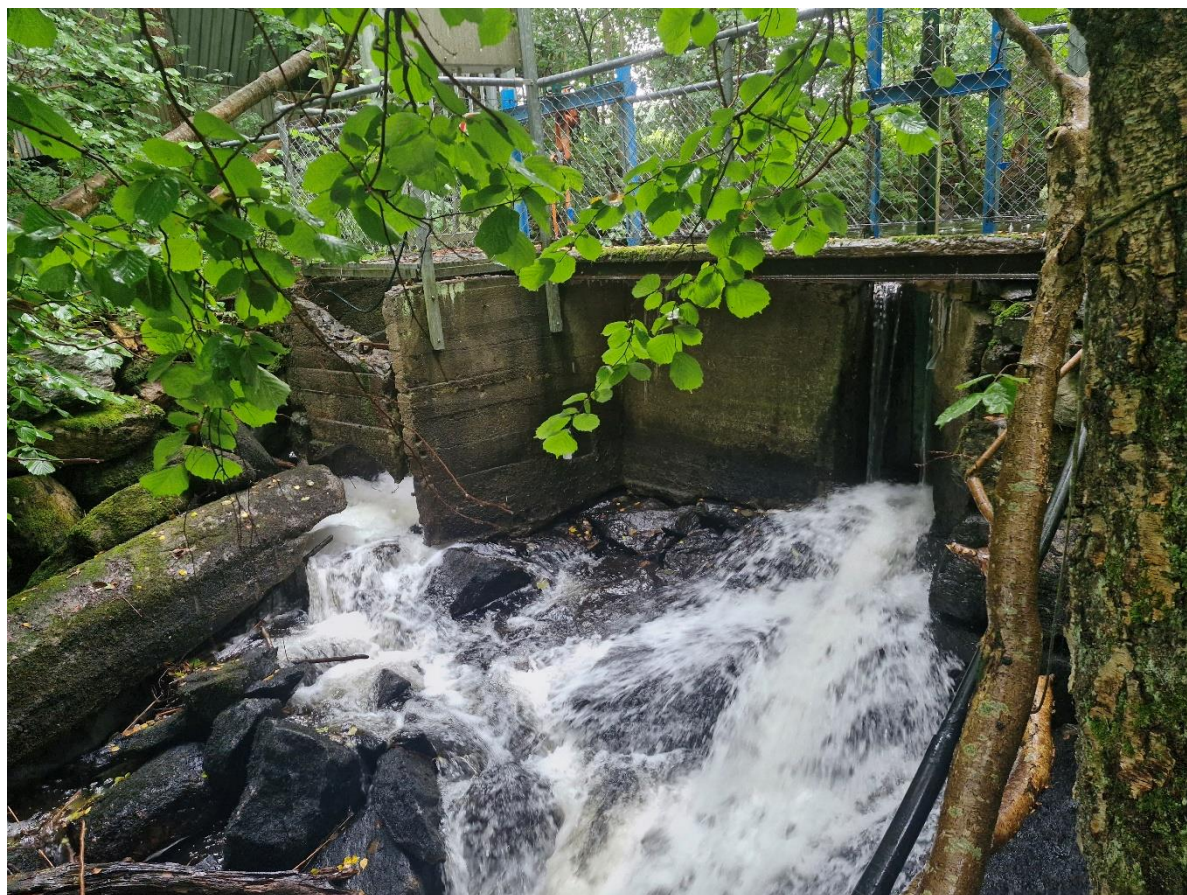
Vandringshinder 2 utgörs av en regleringsdamm för Nordsjön (Figur 8). Dammen ligger strax nedströms (väster om) Benarebyvägen. Dammen utgör definitivt vandringshinder för alla fiskar, eventuellt undantaget ål som skulle kunna klara av att forcera hindret. Men

även för ål skulle dammen innebära ett svårt hinder för många individer.

*Figur 8. Dammen nedströms Benarebyvägen, vandringshinder 2 för Nordsjöbäcken.*

Dammen bör rivas ut och i stället ersättas av en naturlig tröskel. Man kan lägga i bortrensade stenar och block uppströms den utrivna dammen upp mot landsvägen, samt uppströms landsvägen (nedströms utloppet av Nordsjön). Uppströms landsvägen bör man återskapa en naturlig sjötröskel med sten, block och grus. Man bör då mäta in höjden på tröskeln så att den håller samma nivå i sjön som råder under dagens förhållanden. Ett återskapat naturligt sjöutlopp skulle betyda en stabilare nivå i Nordsjön och en ökad artrikedom då sjöutlopp kan vara viktiga miljöer för många vattenlevande arter. Åtgärderna kräver minst en anmälan om vattenverksamhet.

| Sträcka | Åtgärd | Ev. enklare åtgärd | Tillstånd | Prio |
|---|---|---|---|---|
| 9 | Riva ut damm och återställa bestämmande sektion nedströms och uppströms väg. Återskapa Nordsjöns utlopp till ett naturligt utlopp. Finns material uppströms väg. | | Anmälan/tillstånd | Högsta |

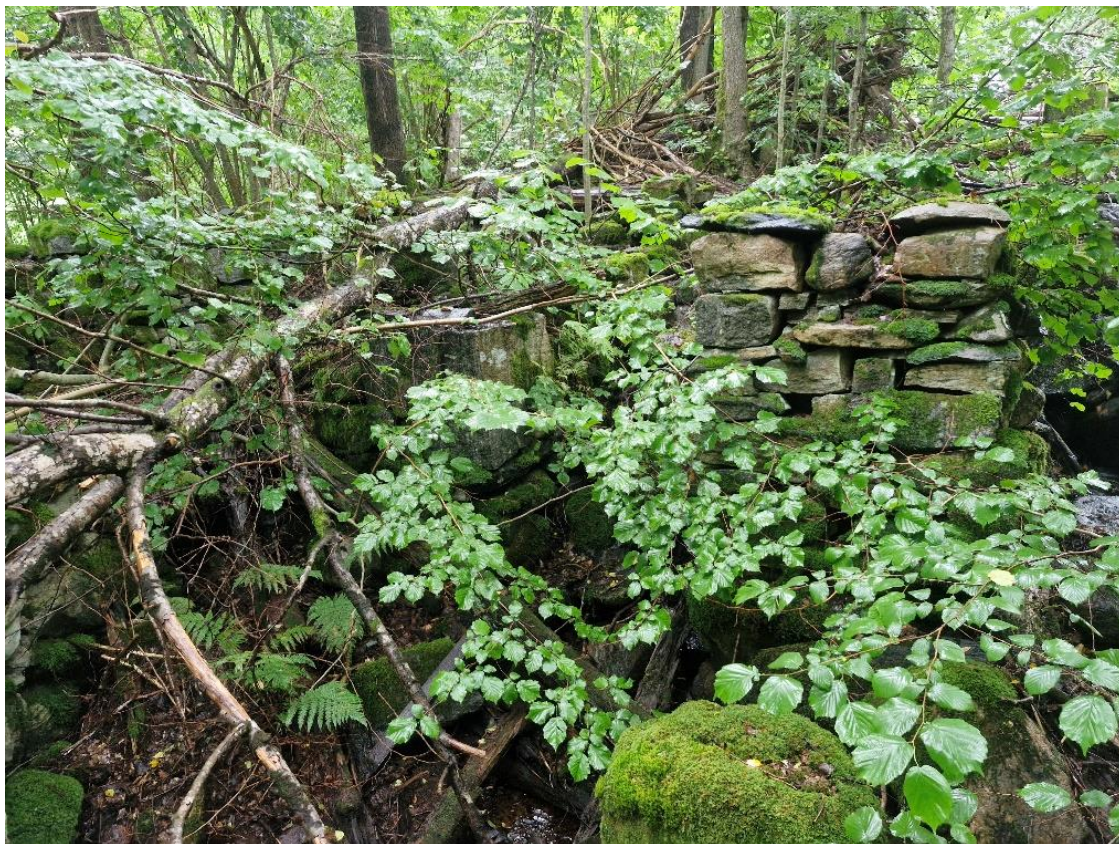
I Forssök finns inga kulturmiljöer inrapporterade men utmed sträcka 3 finns en gammal

kvarnmiljö (Figur 9).

*Figur 9. Kvarnmiljö i Nordsjöbäckens nedre delar, utmed sträcka 3.*

| Sträcka | Åtgärd | Ev. enklare åtgärd | Tillstånd | Prio |
|---|---|---|---|---|
| 3 | Man kan lägga i mycket block i huvudfåran men samtidigt spara kanalen på västra sidan vid kvarnen (kulturmiljö). Läger man ut block kan man skapa fler viloplatser för fisk i det strömmande och forsande vattnet. | Lägga i enstaka block | Ev. kulturbedömning | Hög |

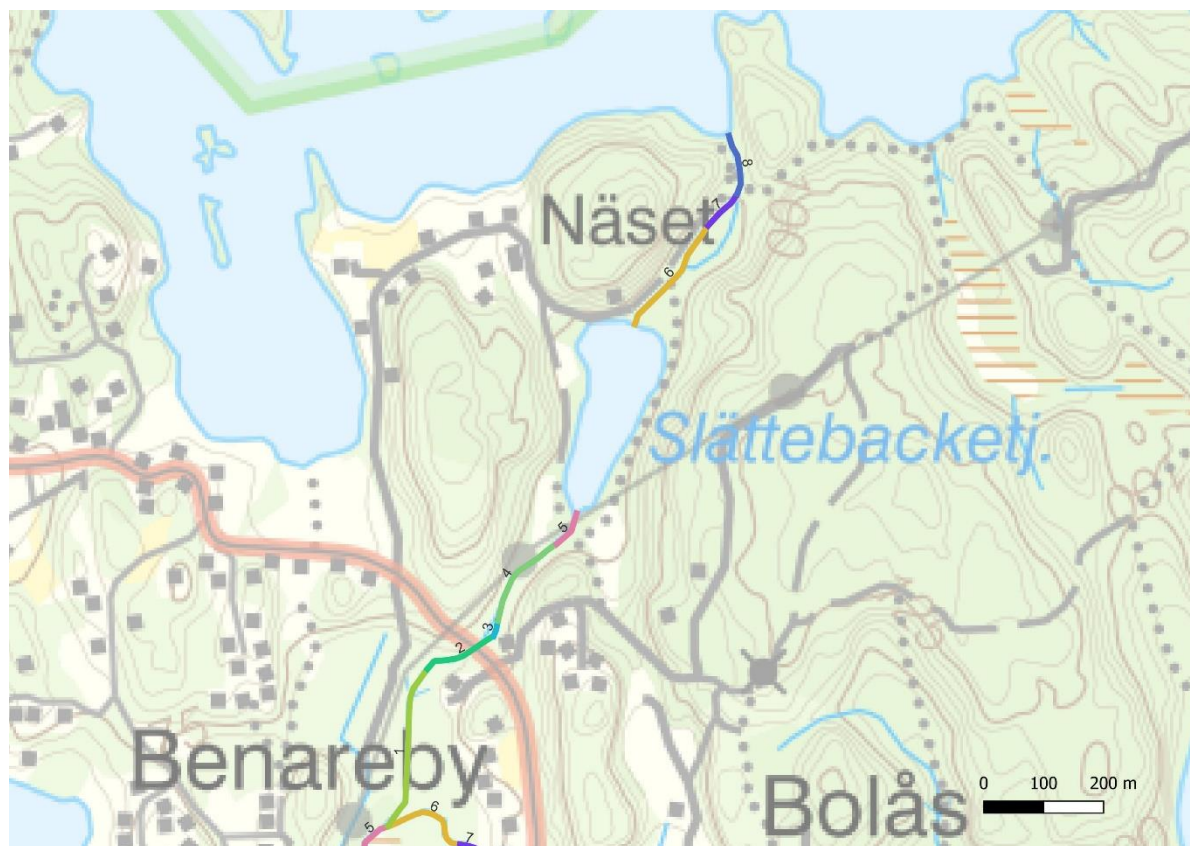
Yxsjöbäcken delades in i åtta delsträckor (Figur 10), totalt biotopkarterades 1040 meter.

Figur 10. Sträckindelning i Yxsjöbäcken.

För de två vattendragen presenteras åtgärder för alla sträckor. För sträckindelning, se under avsnitten för respektive bäck, Nordsjöbäcken (Figur 2) och Yxsjöbäcken (Figur 10). För några sträckor anges även enklare åtgärder om den föreslagna åtgärden anses ej genomförbar. Med rubriken "Tillstånd" menas vilket sorts tillstånd som troligtvis krävs, där 11:12 är den lägsta nivån och ej kräver någon anmälan/tillstånd.

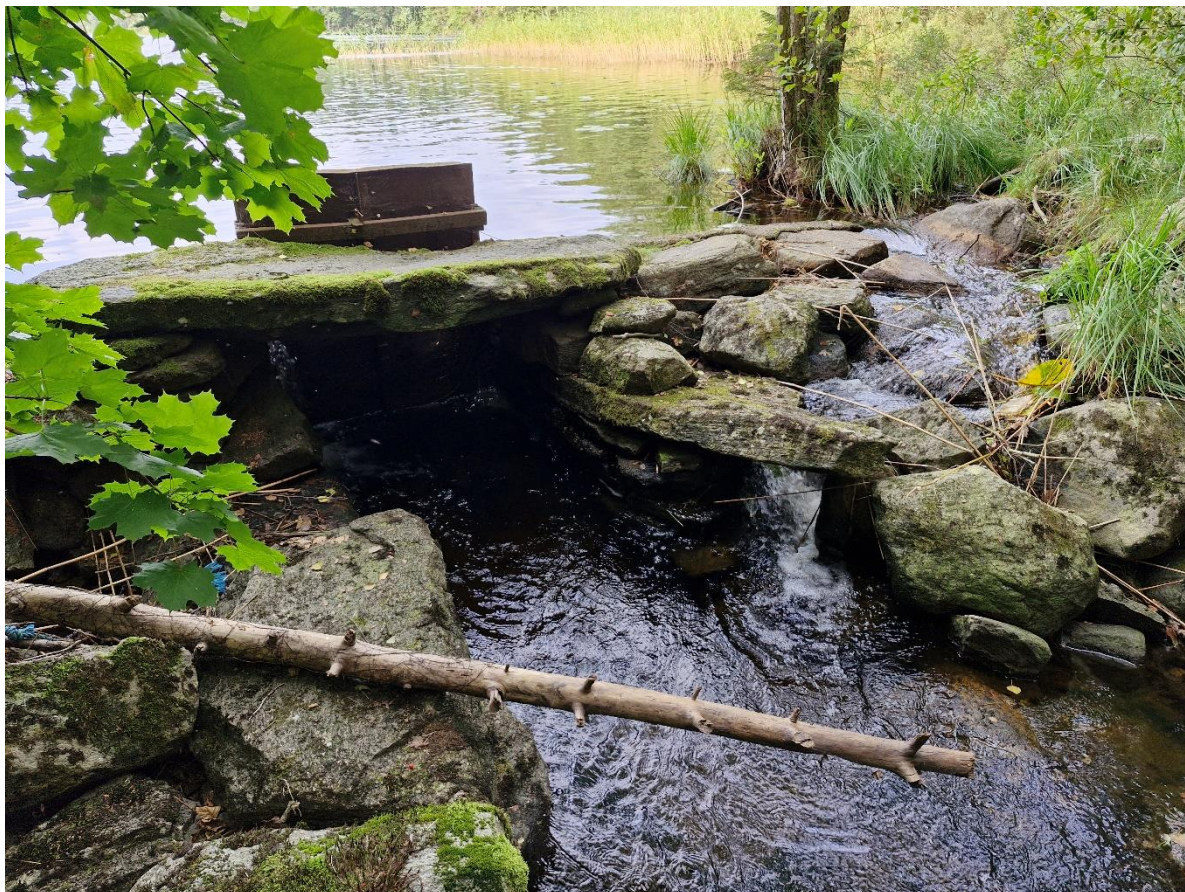
Vandringshinder 2 utgörs av utloppet ur Yxsjön. Det finns en kort och brant passage där vattnet rinner ibland (Figur 16). Hindret bedöms som partiellt för öring och ål. En utredning om en eventuell utrivning finns, som en del av underlaget för det planerade naturreservatet. Efter utrivning kan man ersätta den artificiella tröskeln med ett mer naturligt sjöutlopp av block och sten. Man bör då lägga i sten i kanalen nedströms så att man bygger upp en strömsträcka upp mot sjön. En inmätning av lämplig sjönivå bör utföras

*Figur 16. Utloppet ur Yxsjön, vandringshinder 2 i Yxsjöbäcken.*

och åtgärden kräver en anmälan om vattenverksamhet. Åtgärden är av högsta prioritet. På sträckan nedströms (sträcka 8 i Yxsjöbäcken) vore det lämpligt att tillföra lekgrus för öring om det inte finns naturligt, så att öring i Yxsjön kan leka där.

| Sträcka | Åtgärd | Ev. enklare åtgärd | Tillstånd | Prio |
|---|---|---|---|---|
| 8 | Sträckan är som en kanal. Överst en damm i sjöutloppet. Man bör återställa basnivån på sträckan genom att återföra blocken i utloppet och därmed återställa sjötröskeln. Riva bort den artificiella dammen | Enstaka block | Anmälan och ev. dispens naturreservat | Högsta |
